**COMUNE DI
COLOGNO MONZESE**
ALLEGATO AL DOCUMENTO SEMPLIFICATO DEL
RISCHIO IDRAULICO COMUNALE

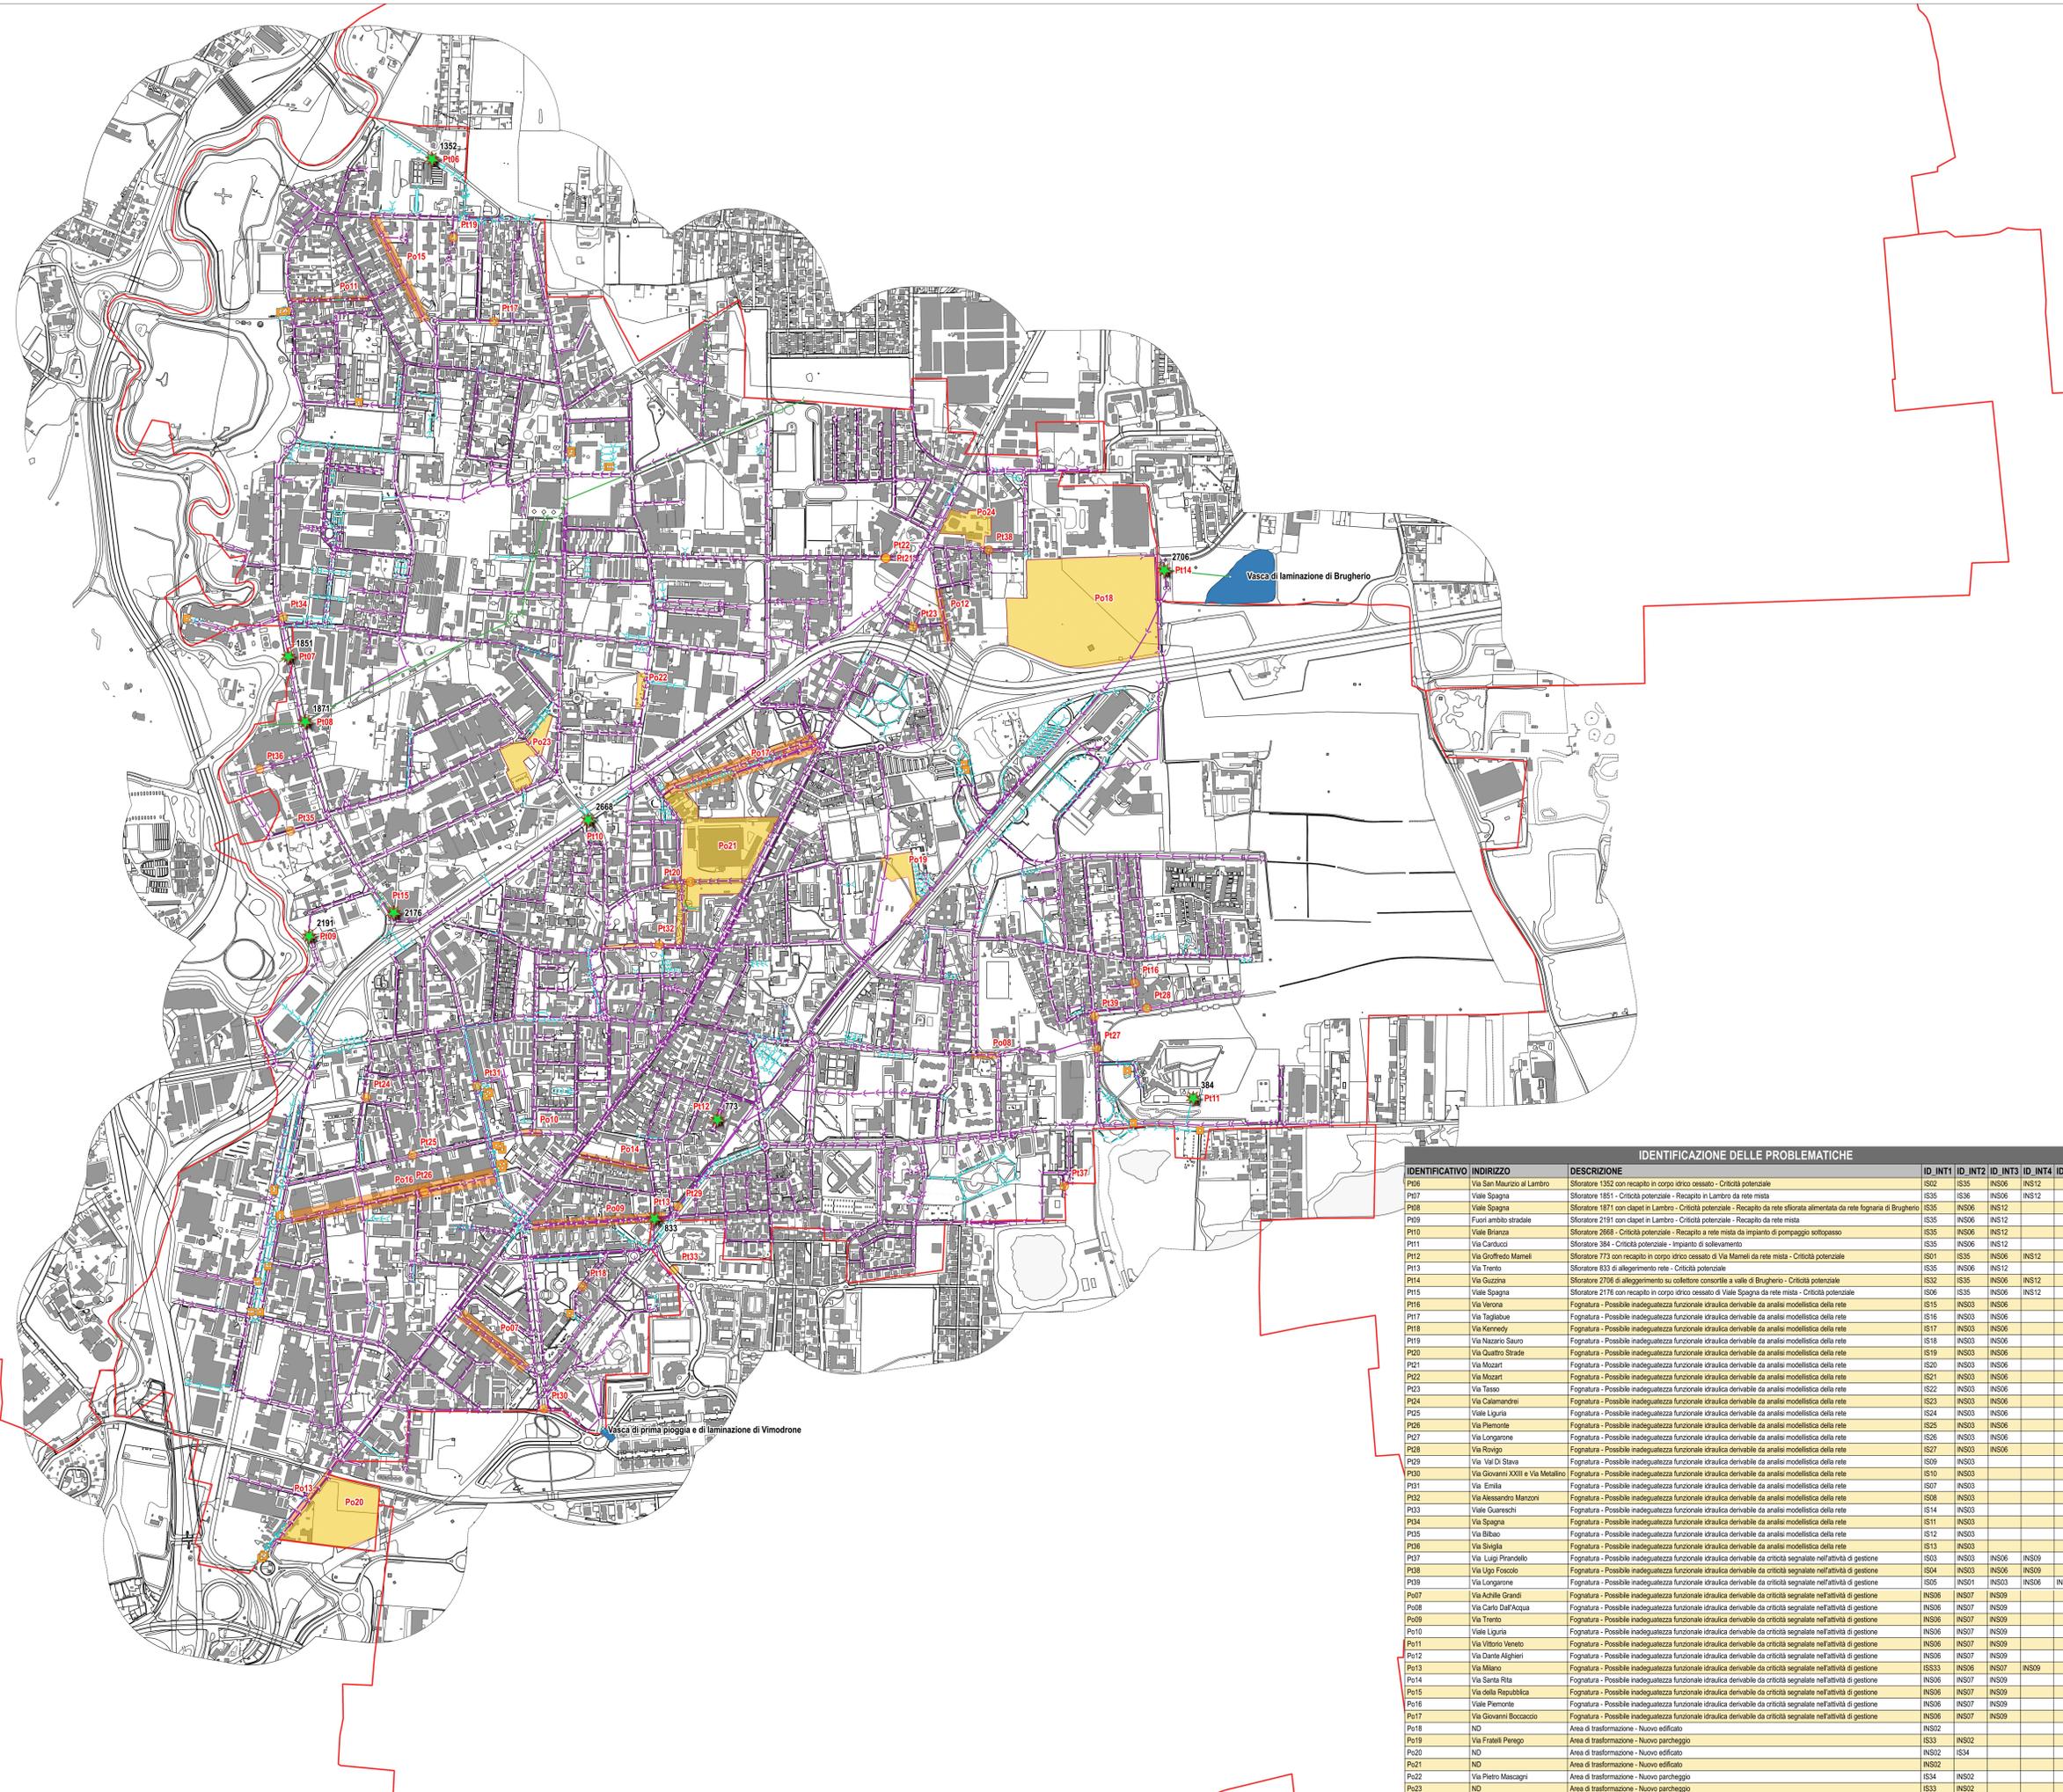
- Contorno comunale
- Collettore fognario
- Rete Meteorica
- Rete Mista e Nera
- Rete Sifonata
- Sifonatore
- Pozzo disperdente
- Nodo rete fognaria
- Vasca di laminazione di Brughiero
- Vasca di prima pioggia e di laminazione di Vimodrone

- Problematica puntuale
- Problematica areale
- Area di trasformazione - Piano attuativo

IDENTIFICAZIONE DELLE PROBLEMATICHE									
IDENTIFICATIVO	INDIRIZZO	DESCRIZIONE	ID_INT1	ID_INT2	ID_INT3	ID_INT4	ID_INT5				
P05	Via San Maurizio al Lambro	Sifonatore 1332 con ricambio in corpo idrico cessato - Criticità potenziale	IS02	IS35	INS06	INS12					
P07	Viale Spagna	Sifonatore 1851 - Criticità potenziale - Recupero in Lambro da rete mista	IS35	IS36	INS06	INS12					
P08	Viale Spagna	Sifonatore 1871 con clapet in Lambro - Criticità potenziale - Recupero da rete sifonata alimentata da rete fognaria di Brughiero	IS35	INS06	INS12						
P09	Fuori ambito stradale	Sifonatore 2191 con clapet in Lambro - Criticità potenziale - Recupero da rete mista	IS35	INS06	INS12						
P10	Viale Brianza	Sifonatore 2668 - Criticità potenziale - Recupero a rete mista da impianto di pompaggio sottopasso	IS35	INS06	INS12						
P11	Via Carlucci	Sifonatore 384 - Criticità potenziale - Impianto di sollevamento	IS35	INS06	INS12
