Comune di Cologno Monzese

**Documento semplificato del
rischio idraulico comunale**
*ai sensi del regolamento regionale 7/2017,
art.14 comma 1*

Relazione

Aprile 2019

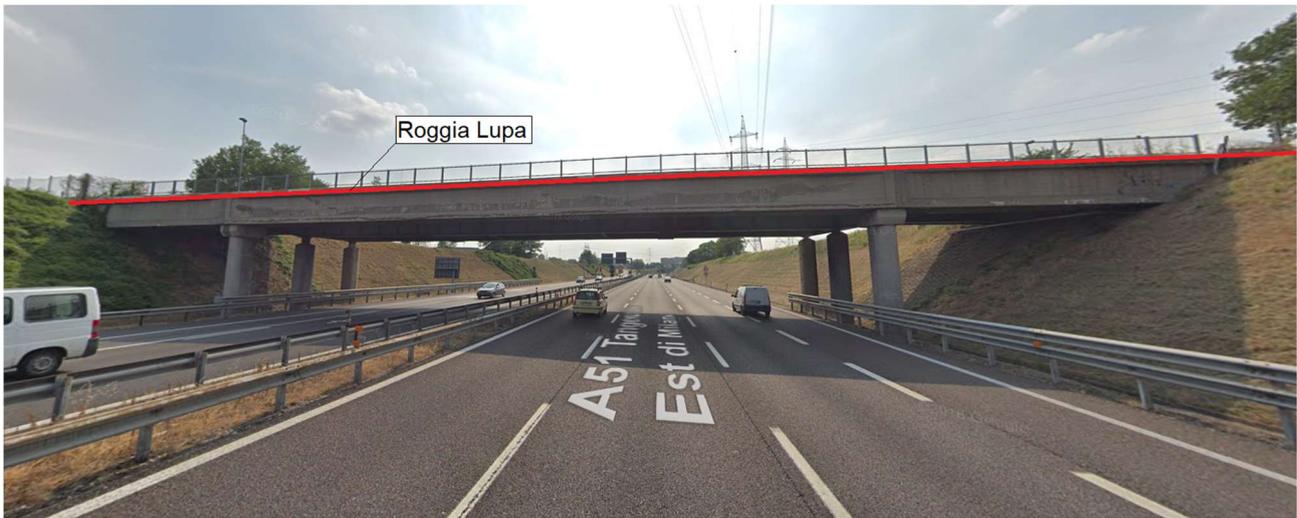
Figura 5 - Attraversamento Roggia Lupa su tangenziale A51 con ponte tubo.

Risultano meritevoli di attenzione e monitoraggio gli attraversamenti della Roggia Lupa e del Derivatore di Brugherio sulla tangenziale A51, la quale si sviluppa in trincea rispetto al piano campagna (v. immagini da Figura 5 a Figura 7).

Gli attraversamenti risultano costituiti da ponti canali a cielo aperto (derivatore di Brugherio) o da “ponti tubo” (canale chiuso in sommità). Trattandosi di attraversamenti aerei su un’infrastruttura viaria principale, è opportuna una verifica della loro funzionalità e un periodico monitoraggio dell’officiosità idraulica onde evitare pericolosi sversamenti sulla A51 all’occorrenza di eventi idrologici gravosi.

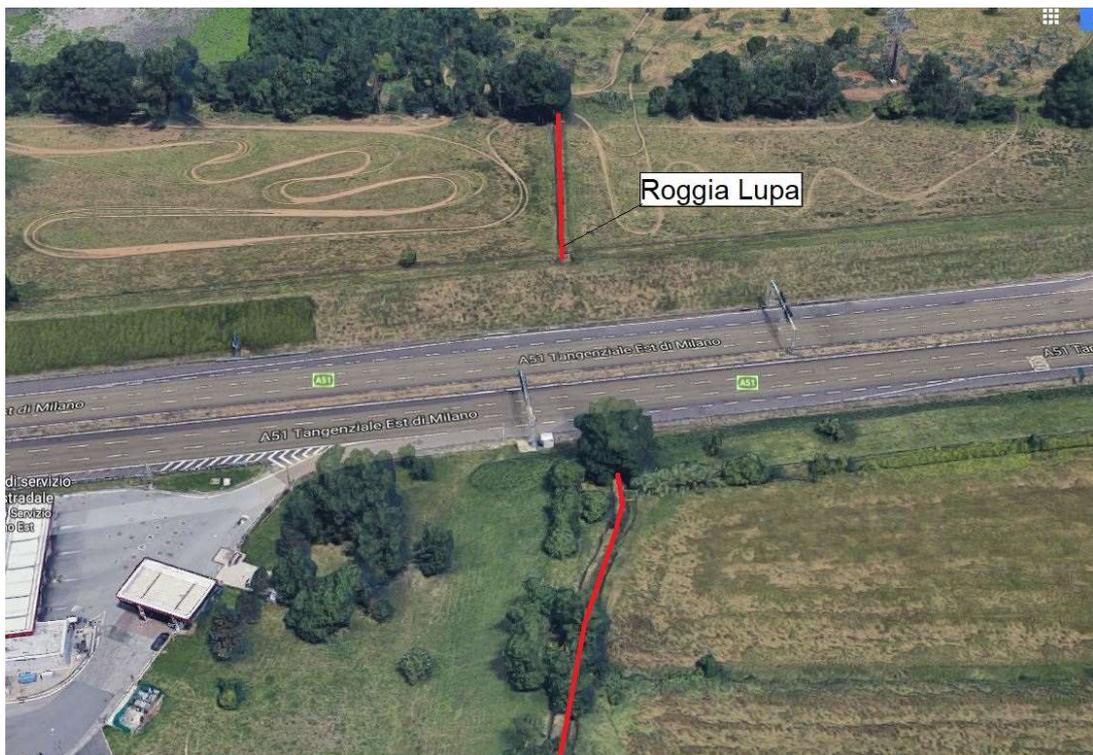
Figura 6 - Attraversamento tombato della Roggia Lupa su tangenziale A51.

Tra le problematiche è stato incluso anche un attraversamento della Roggia Lupa in sifone nel medesimo tratto (Figura 6).

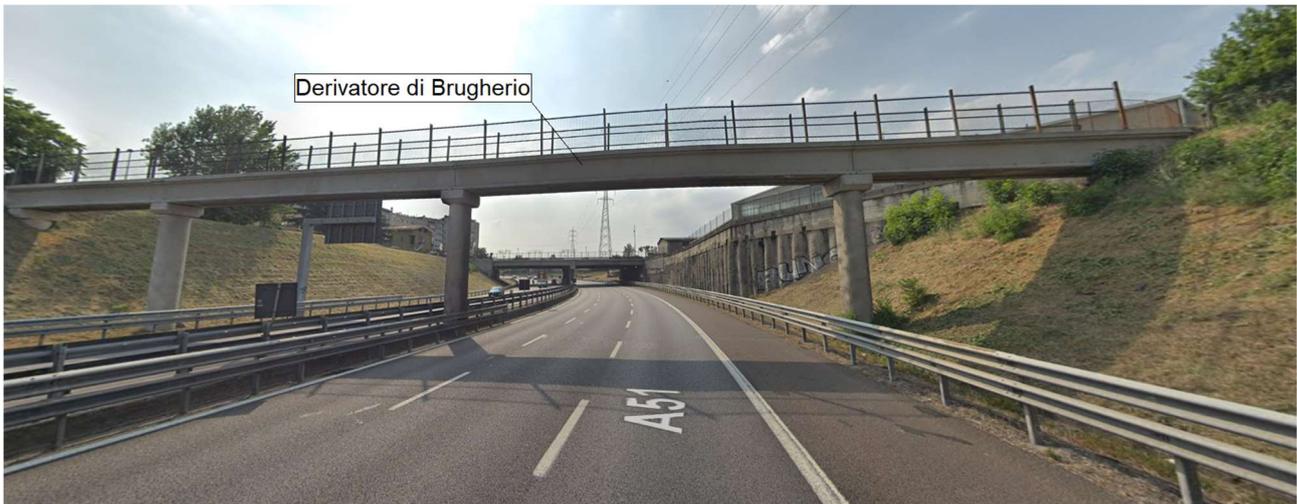
Figura 7 - Ponte canale di attraversamento del Derivatore di Brugherio sulla tangenziale A51.

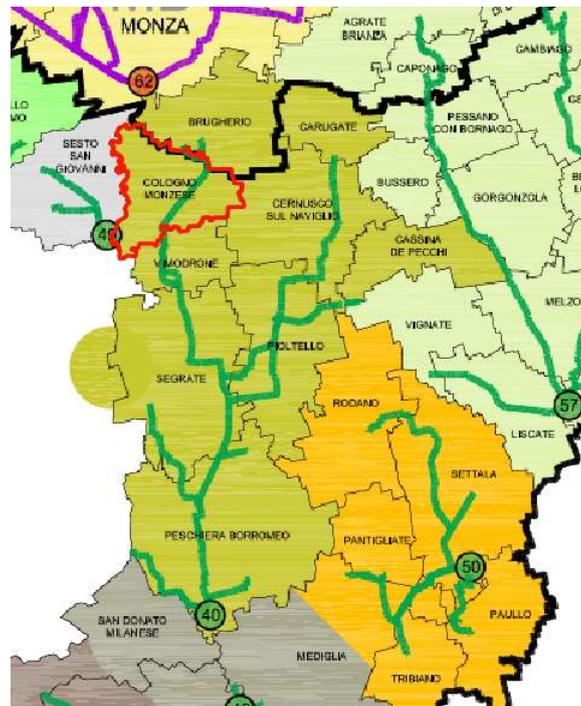
Figura 8 – Tracciato del collettore principale intercomunale che attraversa il comune di Cologno Monzese.

Il bacino urbano del comune di Cologno Monzese è drenato da un collettore principale (Figura 8). Il collettore, che ha origine nel comune di Brugherio, fa parte di una rete di collettamento che raccoglie tutti gli scarichi fognari dei territori comunali dell'area est di Milano e li convoglia al depuratore di Peschiera Borromeo (n.40 in figura).

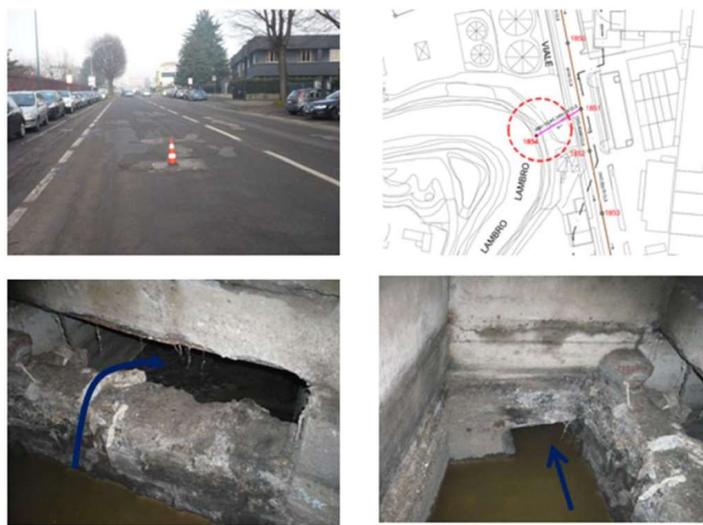
- Il manufatto di sfioro **n.1851**, collocato in Viale Spagna, consente il recapito in Lambro delle portate in eccesso tramite un manufatto scatolare di dimensioni 140x100 cm collegato con una tubazione $\phi 80$ al punto di scarico n.1854.

Figura 12 - Manufatto sfioratore, camera n.1851.

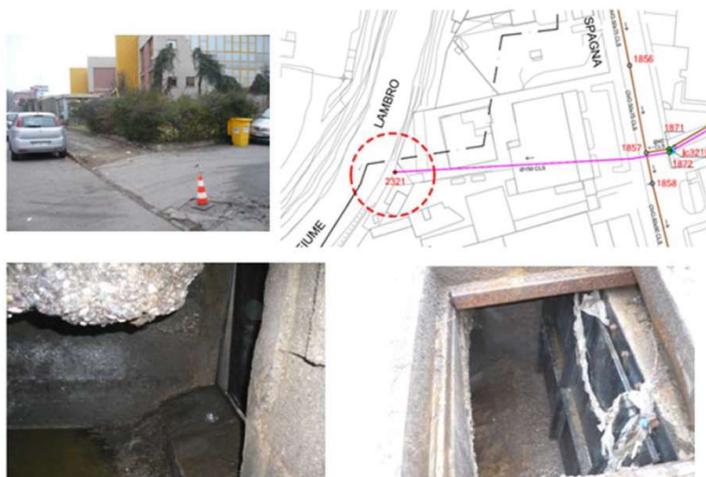
- Il manufatto di sfioro **n.1871**, collocato in Viale Spagna, consente il recapito in Lambro delle portate in eccesso tramite un collegamento con lo scolmatore di Brugherio (7° Valle Lambro Levante) che le convoglia nel punto di scarico n.2321. Nella tubazione dello scolmatore, a valle dello sfioratore, è stata installata una paratoia di non ritorno (Clapet) con riduzione della sezione allo scopo di evitare che i livelli di piena del Fiume Lambro rigurgitino la rete fognaria.

Figura 13 - Manufatto sfioratore, canale n.1851.

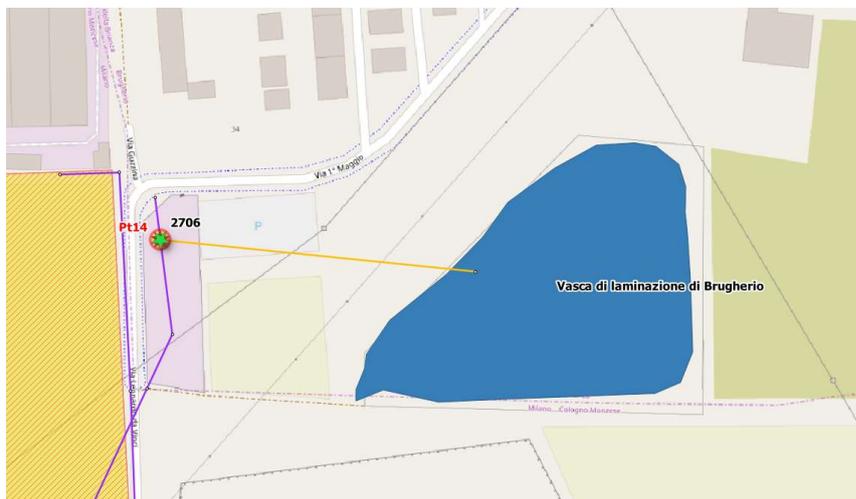
- Il manufatto di sfioro n.2706 è collocato in prossimità di Via Leonardo Da Vinci, poco fuori dal confine comunale di Cologno Monzese, e recapita le portate in eccesso del collettore consortile verso la già citata vasca di laminazione di Brugherio, alleggerendo quindi la rete del Comune di Cologno Monzese che si trova a valle.

Figura 16 - Manufatto di sfioro, camera n.2706.

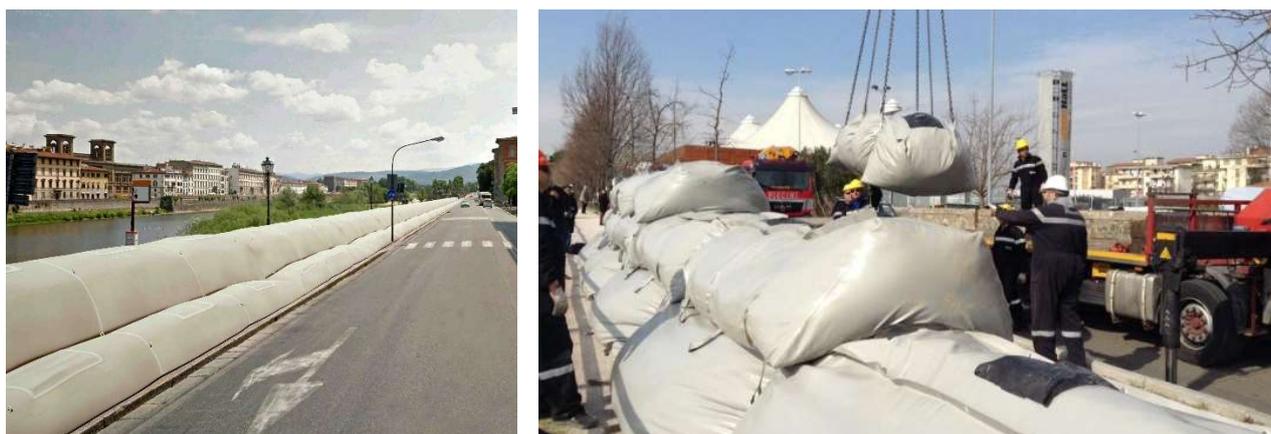
Figura 28 – Esempi di allestimento di arginature rimovibili gonfiabili o modulari con riempimento in sabbia.

Tale struttura potrebbe essere costituita da una paratia mobile o in alternativa anche da elementi di contenimento gonfiabili o modulari rimovibili (ad es. tipo “ecoreef”, riempiti con sabbia - Figura 28), da approvvigionare e custodire presso la sede operativa della protezione civile comunale per procedere all’installazione in condizioni di allerta meteo gravosa.

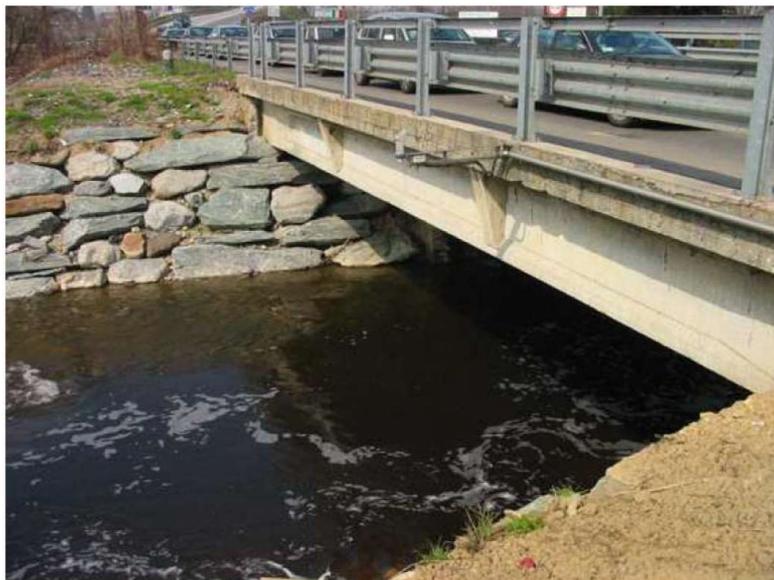
Figura 29 - Idrometro sul fiume Lambro, ponte di via S. Maurizio al Lambro.

In associazione a questi strumenti di monitoraggio principali, a partire dall'anno 2010 è stato installato un idrometro posizionato in corrispondenza del ponte di Via S. Maurizio al Lambro (Figura 29), così da disporre di un riferimento locale in grado di descrivere l'effettivo andamento dell'evento di piena.
